ZADEVA: VMESNO HIDROLOŠKO POROČILO

PROJEKT: »OBNOVITEV IN OHRANJANJE MOKROJNIH HABITATOV NA OBMOČJU LJUBLJANSKEGA BARJA (POLJUBA)«

NALOGA: VMESNO HIDROLOŠKO POROČILO MONITORINGA
PODTALNICE V OBDOBJU AVGUST – DECEMBER 2018

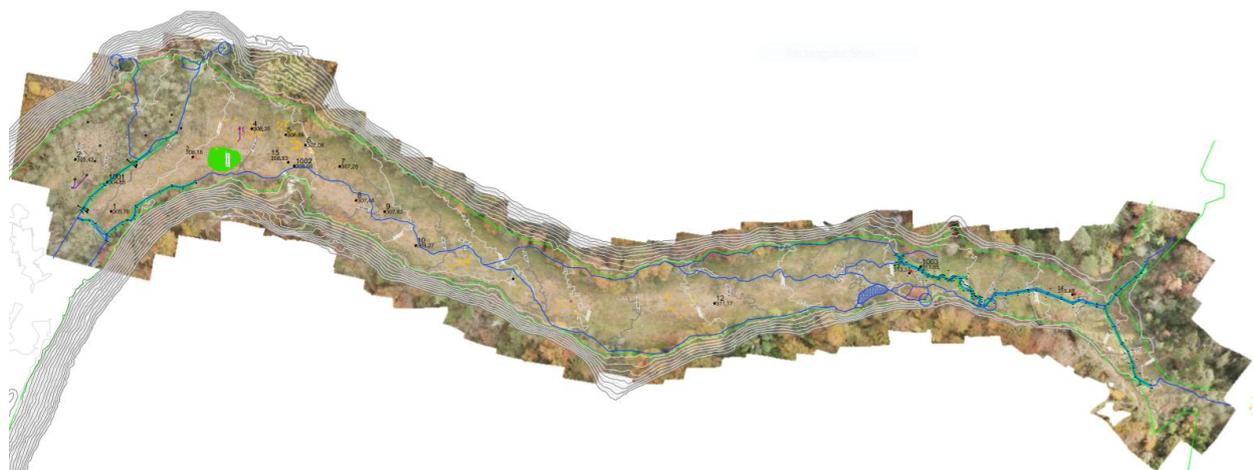
Slika 1: Območje izvajanja monitoringa gladin podtalne vode (črno lokacije piezometrov)

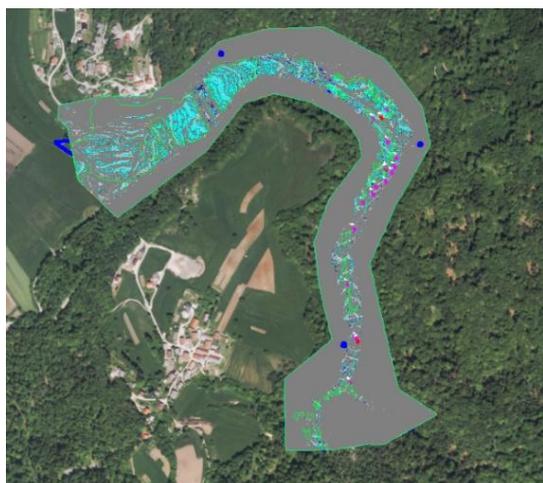
Slika 2: Strajanov breg – pregledna situacija celotne doline

Na območju Strajanovega brega se nahaja 15 obstoječih piezometrov ter 3 merilne late. V sklopu projekta PoLjuba so bili zamenjani naslednji piezometri: **P3, P13, P14**.

Na območju Strajanovega brega imamo torej piezometre na naslednjih lokacijah:

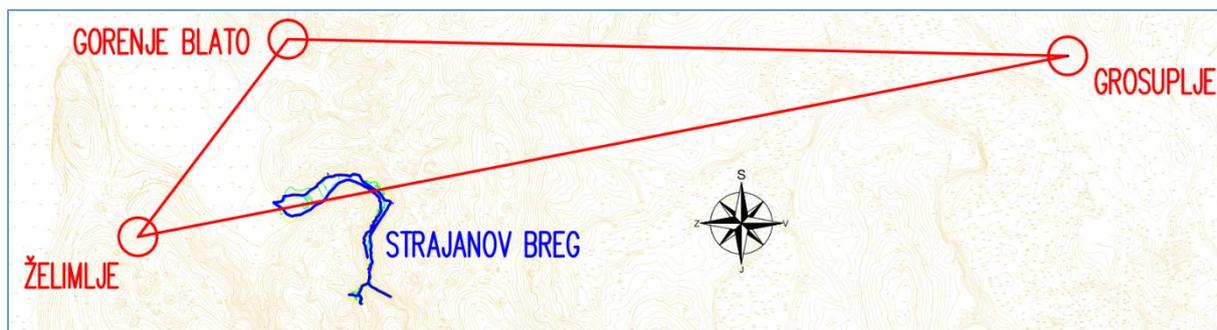
Slika 3: pregledna karta uporabljenih padavinskih postaj

Podatke je potrebno povezati s količino padavin na tem območju. Padavinski podatki se pobirajo iz avtomatskih padavinskih postaj Želimlje (lon=14.5811, lat=45.9497, viš=309m), Gorenje Blato (lon=14.5931, lat=45.9608, viš=315m) ter Grosuplje (lon=14.6559, lat=45.9603, viš=350m) za korelacijo je uporabljena linearna korelacija. Kot osnovni padavinski podatek se privzame skupne 24 urne padavine iz avtomatskih postaj, ki so razpoložljive iz vremenskega portala Meteo – Arso.

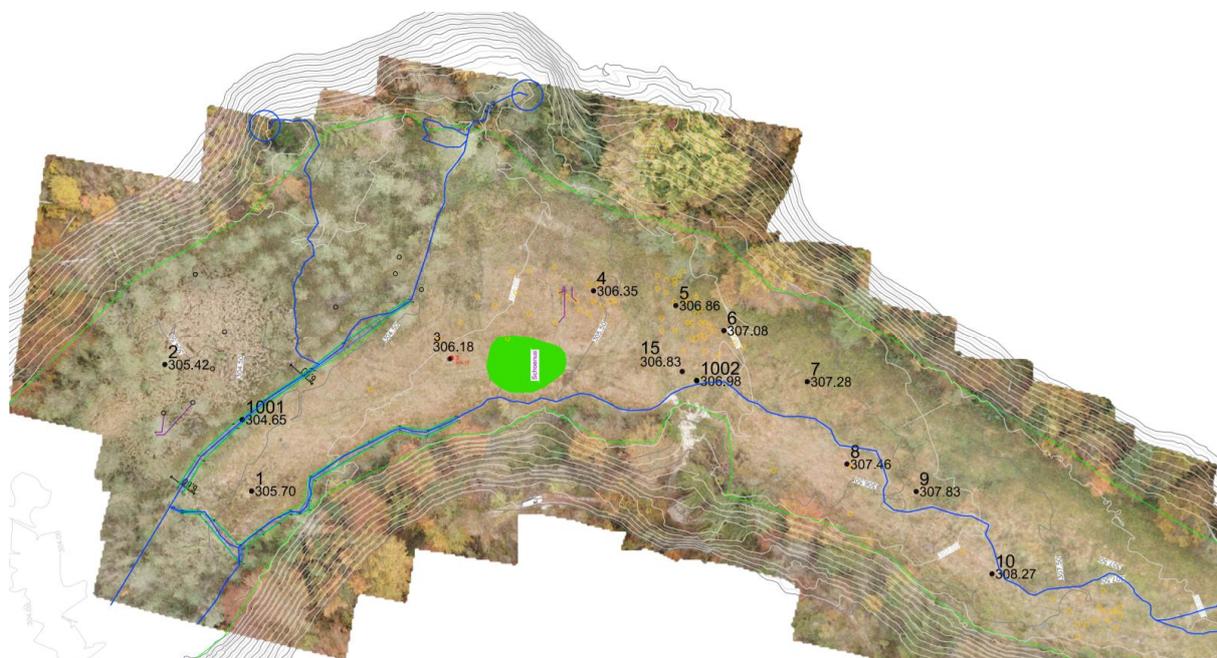
Slika 4: Območje piezometrov P1 do P10 (ter merilnih lat 1001 in 1002)

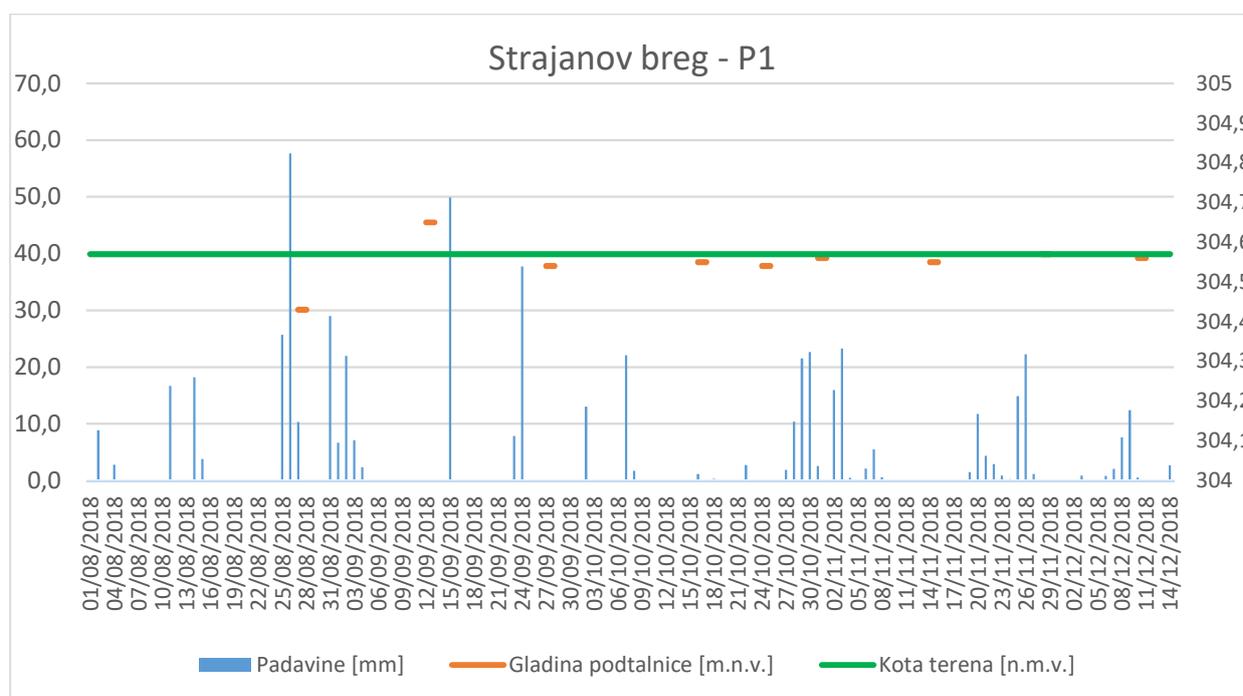
4.1 Piezometer 1

Kota terena na mestu piezometra 1 znaša 304,57 m.n.v., gladina podtalne vode se je v merjenem obdobju nahajala v povprečju do 3 cm pod nivojem tal. Najnižji odčitek kaže nivo 14 cm pod nivojem tal, kar sovpada z viškom poletne suše, čeprav so bile v 3 dneh prej prisotne obilnejše padavine, kar pa se je kot kaže na tem območju pokazalo z zamikom, saj so šele naslednja meritev in razmere na terenu pokazale lokalno preplavitev območja.

delta	0,22 m
max	304,65 m.n.v.
min	304,43 m.n.v.

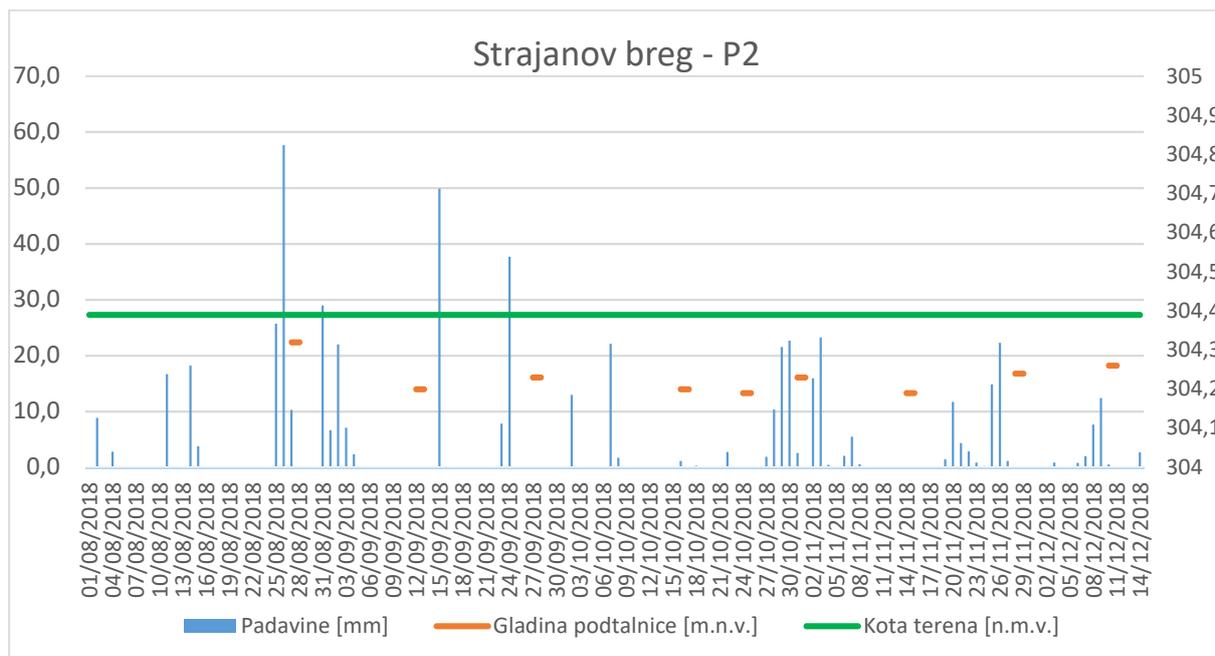
4.2 Piezometer 2

delta	0,13 m
max	304,32 m.n.v.
min	304,19 m.n.v.

Kota terena na mestu piezometra 2 znaša 304,39 m.n.v., gladina podtalne vode se je v merjenem obdobju nahajala v povprečju 15 cm pod nivojem tal, in sicer na kotah med 304,19 in 304,26 m.n.v. Območje okoli tega piezometra je bilo v času izvajanja monitoringa močno poraščeno z visokim trstičjem. Prva meritev kaže višji nivo vode kot v celotnem obdobju monitoringa 2015-2016, saj je bila meritev odčitana takoj po obilnejših padavinah.

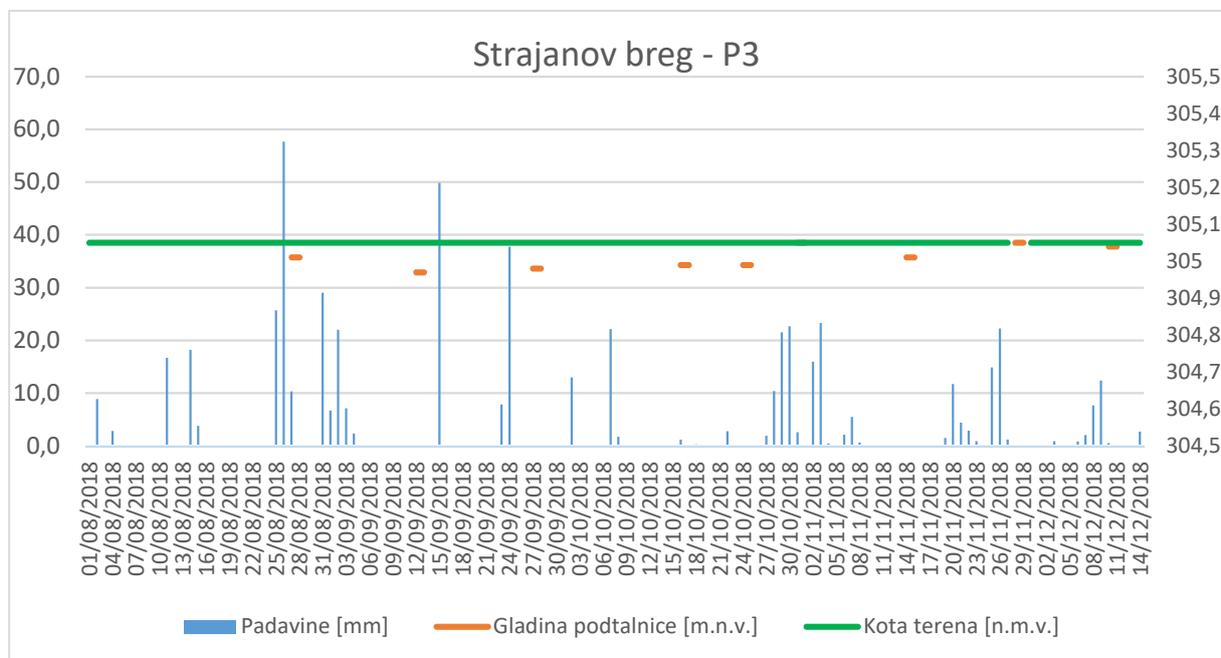
4.3 Piezometer 3

Piezometer 3 se nahaja na koti terena 305,05 m.n.v. Gladina podtalnice se je v merjenem obdobju nahajala v povprečju 5 cm pod nivojem tal. V času močnejših padavin in splošne namočenosti terena pa voda sega do površja.

delta	0,08 m
max	305,05 m.n.v.
min	304,97 m.n.v.

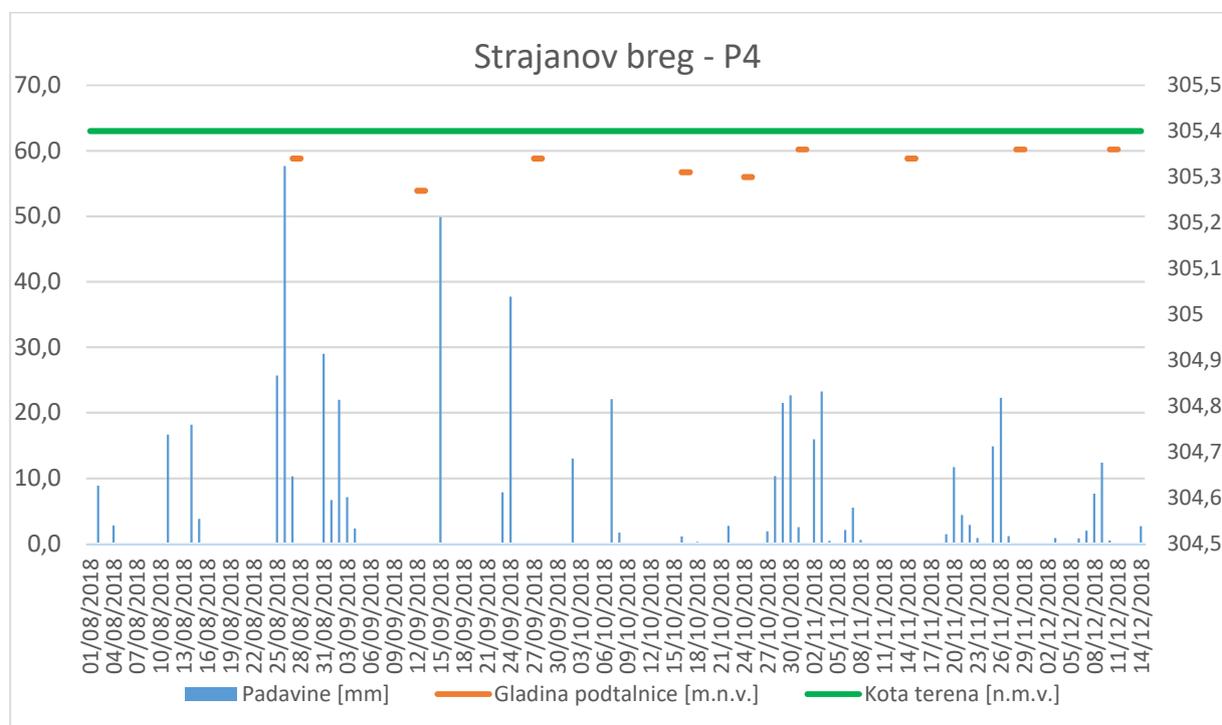
4.4 Piezometer 4

Kota terena na mestu piezometra 4 znaša 305,40 m.n.v. V času večje splošne namočenosti (jesen, zima) se gladina podtalnice nahaja okoli 5 cm pod površjem. Minimalna izmerjena kota gladina iz prejšnjega merilnega obdobja (305,07 m.n.v.) sicer sega v čas poletja, tik pred izvedbo poseka zarasti in odraža razmere v zaraščenem stanju doline.

delta	0,08 m
max	305,35 m.n.v.
min	305,27 m.n.v.

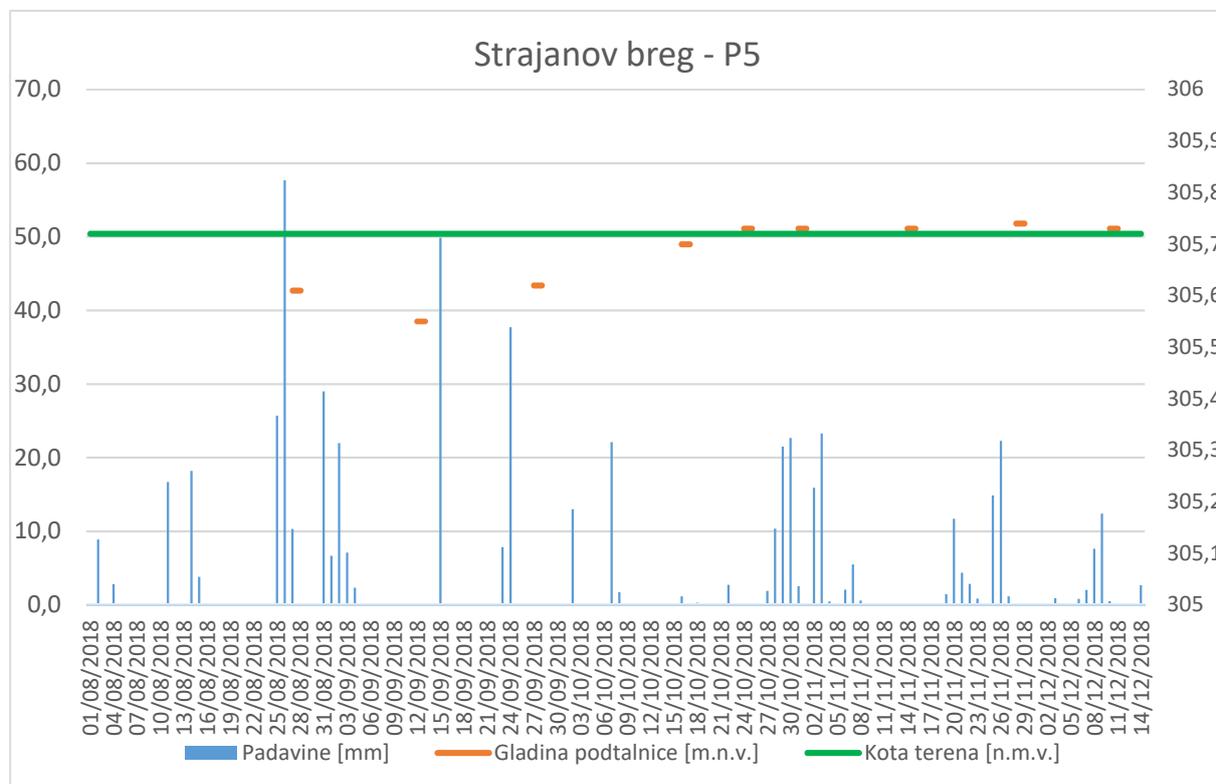
4.5 Piezometer 5

Kota terena na mestu piezometra 5 znaša 305,72 m.n.v. V merjenem obdobju se je torej gladina podtalnice glede na odčitke spustila maksimalno 15 cm pod gladino tal, v jesenskem času in začetku zime pa je bila nato ves čas praktično na površju.

delta	0,19 m
max	305,74 m.n.v.
min	305,55 m.n.v.

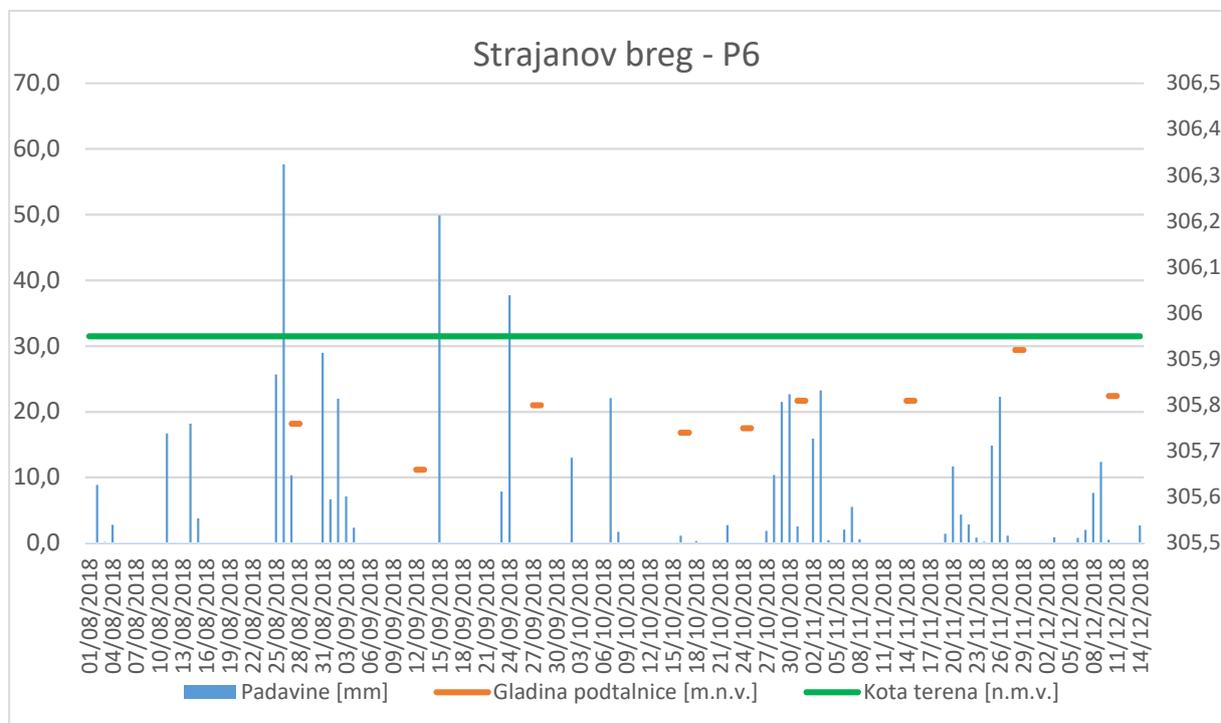
4.6 Piezometer 6

Kota terena na mestu piezometra 6 znaša 305,95 m.n.v. Mikrolokacija izkazuje nekaj večjo dinamično nihanje gladine podtalnice kot piezometri dolvodno (P1,P2,P3,P4 in P5). Povprečno je bila gladina okoli 15 cm pod površjem. Se pa je spustila tudi skoraj 30 cm pod površje, v času dežja konec novembra pa je le-tega tudi skoraj dosegla.

delta	0,26 m
max	305,92 m.n.v.
min	305,66 m.n.v.

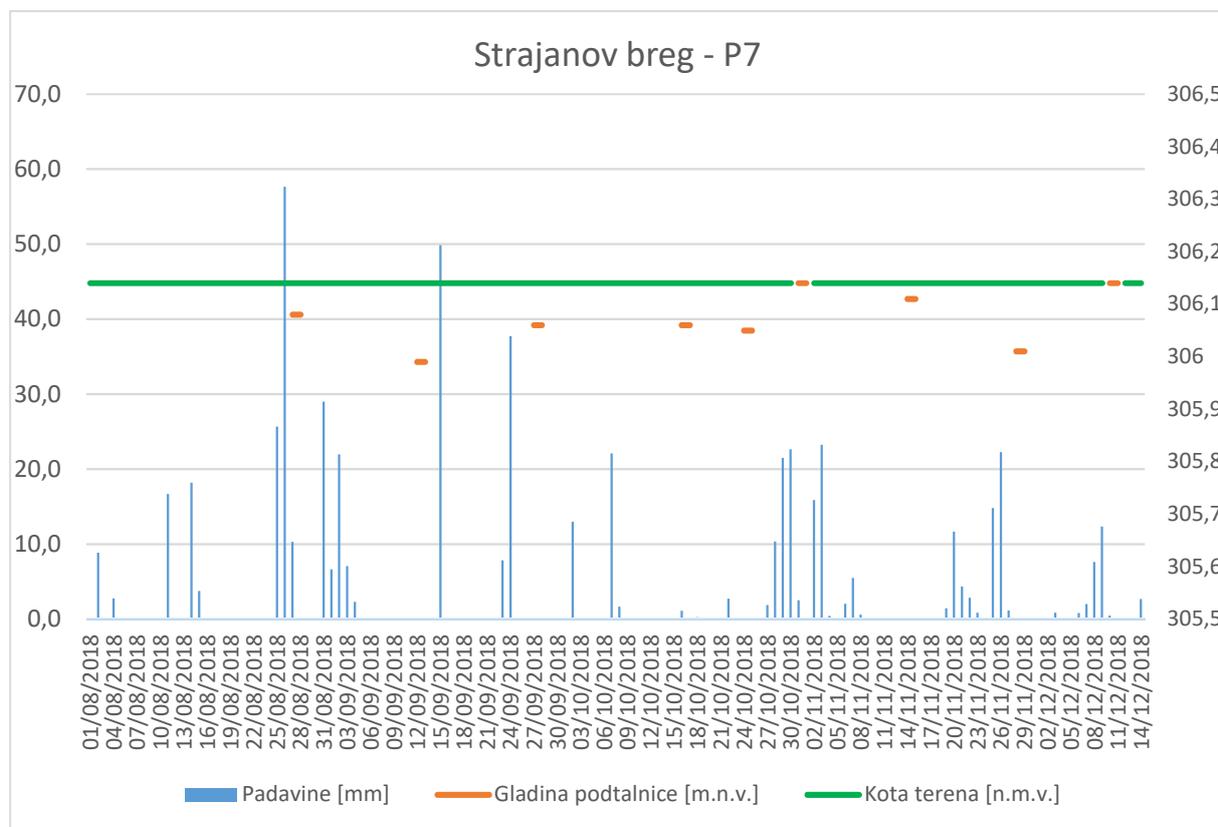
4.7 Piezometer 7

Kota terena na mestu piezometra 7 znaša 306,14 m.n.v. Piezometer 7 pravtako izkazuje nekaj večjo dinamiko nihanja, ki je v merjenem obdobju znašala od 15 cm pod površjem do kote površja.

delta	0,15 m
max	306,14 m.n.v.
min	305,99 m.n.v.

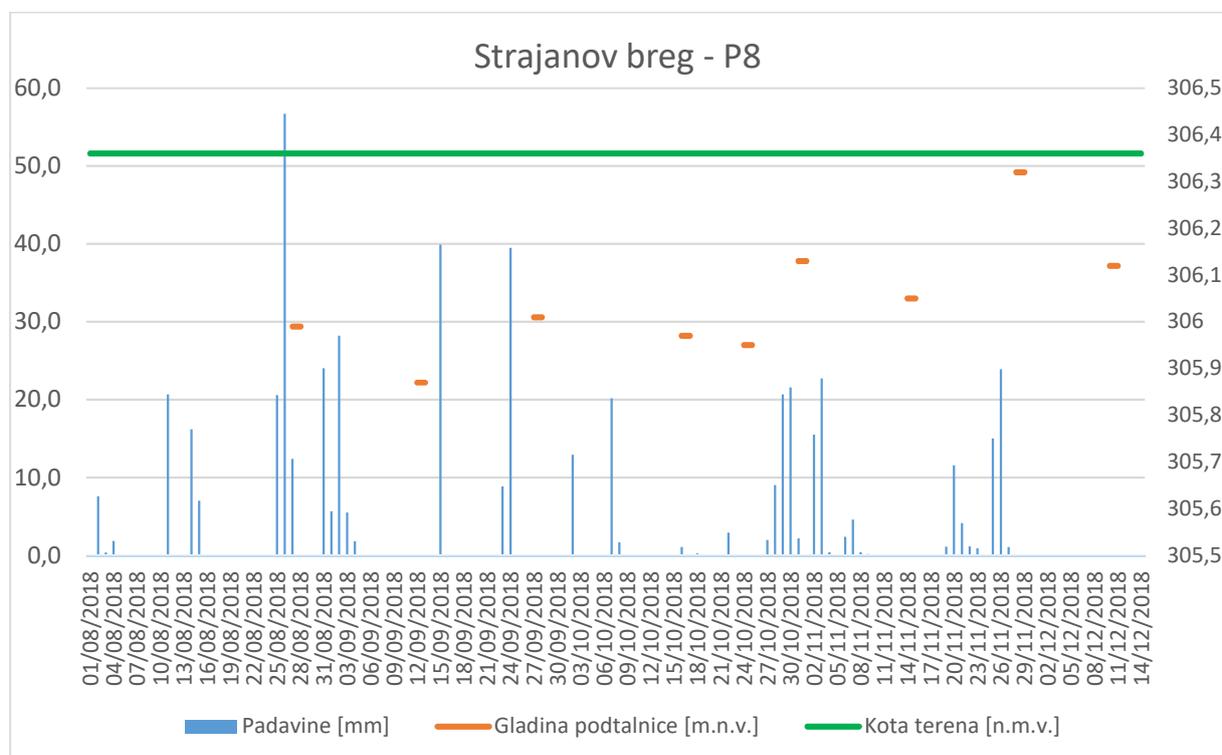
4.8 Piezometer 8

Kota terena na mestu piezometra 8 znaša 306,36 m.n.v. Mikrolokacija piezometra 8 izkazuje močno dinamiko nihanja gladina podtalnice oz. nagnjenost h hitremu upadu le-te. V merjenem obdobju, v septembru, se je spustila kar 49 cm pod gladino tal, pri čemer smatramo, da se v času poletne suše lahko spusti še za kak decimeter.

delta	0,45 m
max	306,32 m.n.v.
min	305,87 m.n.v.

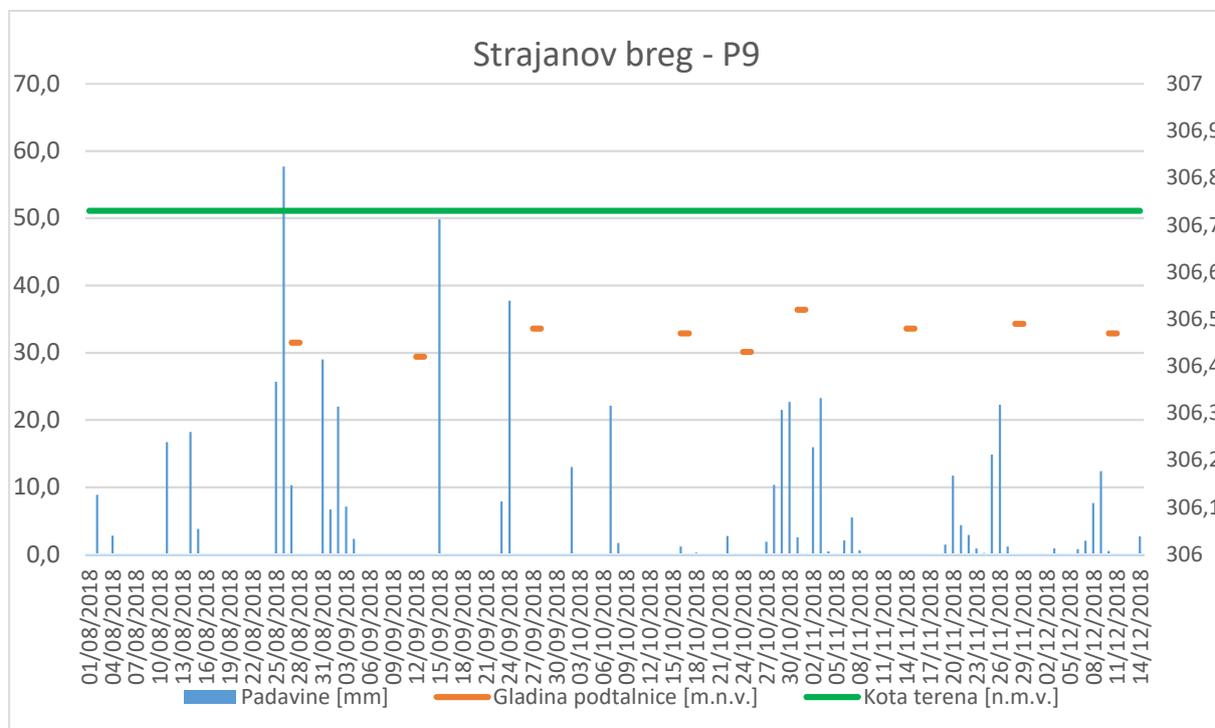
4.9 Piezometer 9

Kota terena na mestu piezometra 9 znaša 306,73 m.n.v. Kota gladina podtalnice pa je v času meritev nihala med 306,42 in 306,52 m.n.v., torej od 20 – 30 cm pod površjem. Rezultati nakazujejo na dokaj konstanten nivo vode na mikrolokaciji. Glede na rezultate projekta LJUBA iz leta 2015-2016 sicer smatramo, da lahko prihaja tudi do 10 cm nižjih oz. višjih gladin podtalnice na mikroobmočju.

delta	0,10	m
max	306,52	m.n.v.
min	306,42	m.n.v.

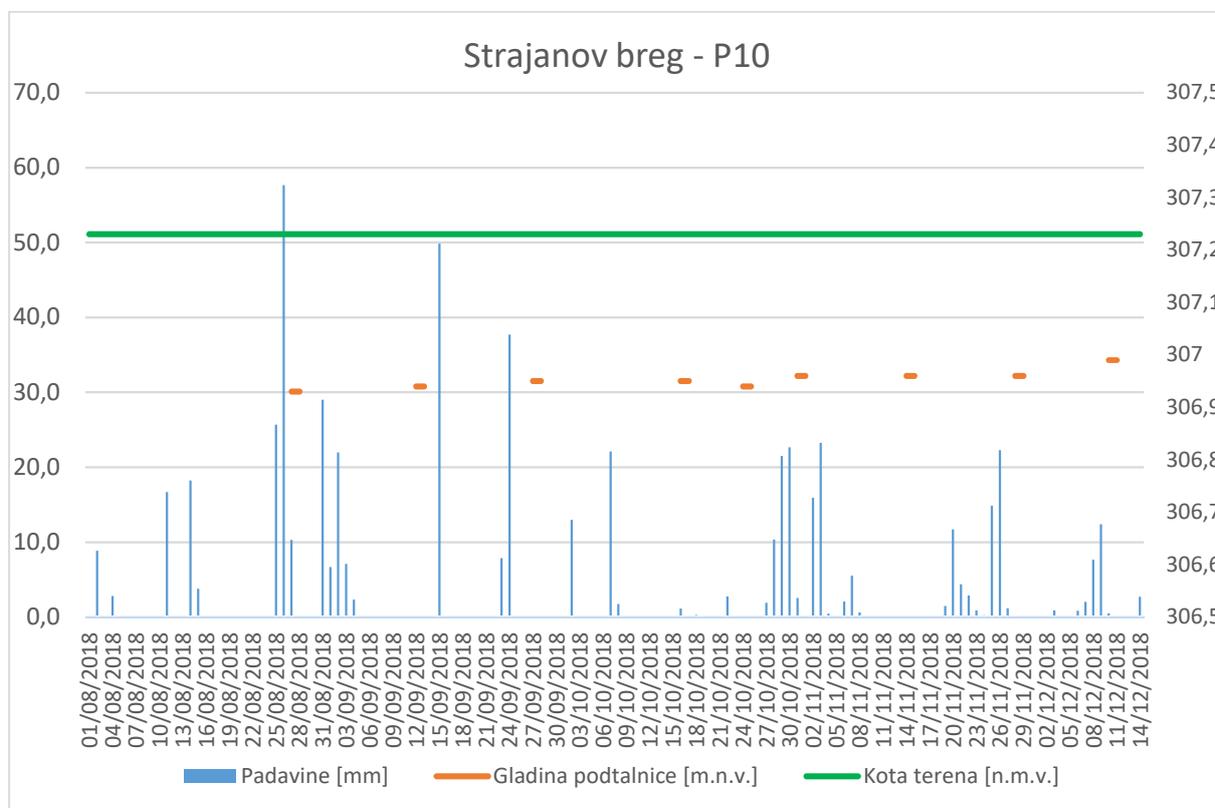
4.10 Piezometer 10

Kota terena na mestu piezometra 10 znaša 307,23 m.n.v. Kota gladine podtalnice se je gibala od 24 do 30 cm pod površjem. V merjenem obdobju je bila torej gladina podtalnice pretežno konstantna. Glede na rezultate LJUBE (monitoringa 2015-2016) po izvedbi čiščenja doline, so odčitki bolj konstantni, v povprečju pa tudi malenkosti nižji – malenkost globlji nivo podtalnice.

delta	0,06 m
max	306,99 m.n.v.
min	306,93 m.n.v.

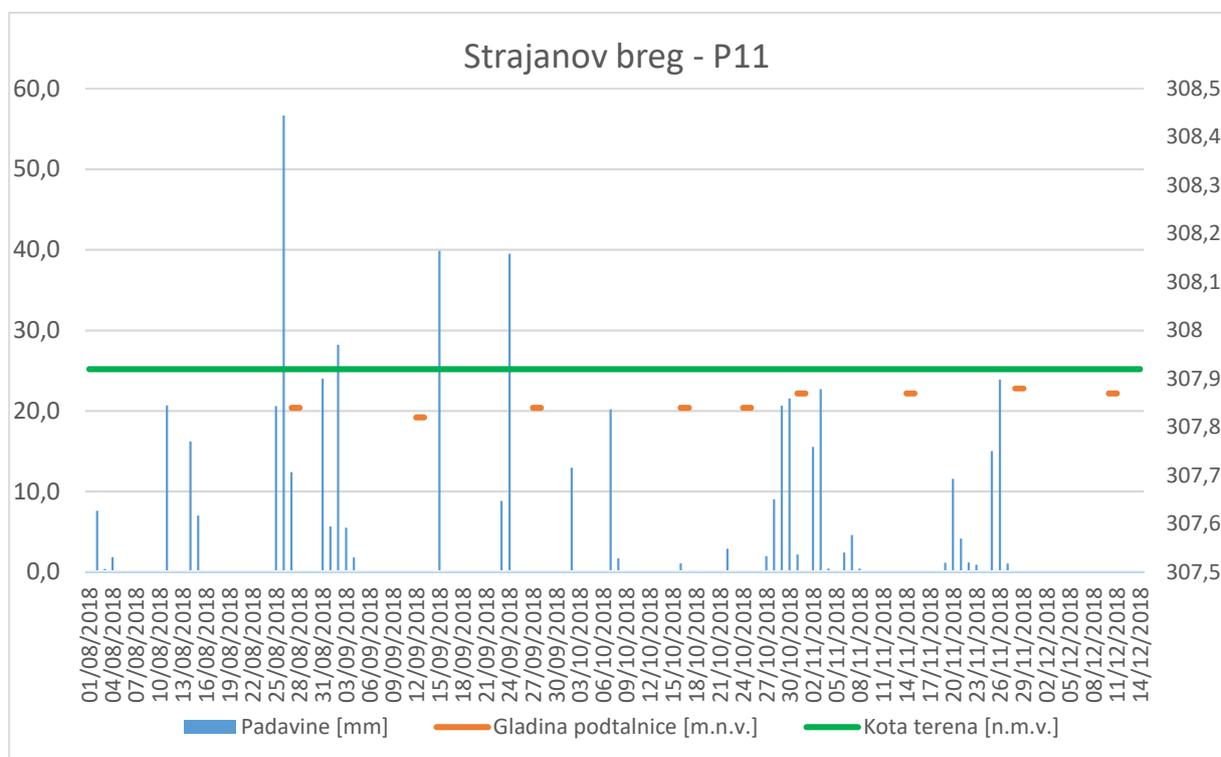
4.11 Piezometer 11

Kota terena na mestu piezometra 11 znaša 307,92 m.n.v. Gladina podtalnice je bila tudi v pozno poletnem času visoka (do 10 cm pod površjem), v jesensko-zimskem času pa je segala do 4 cm pod površjem.

delta	0,06 m
max	307,88 m.n.v.
min	307,82 m.n.v.

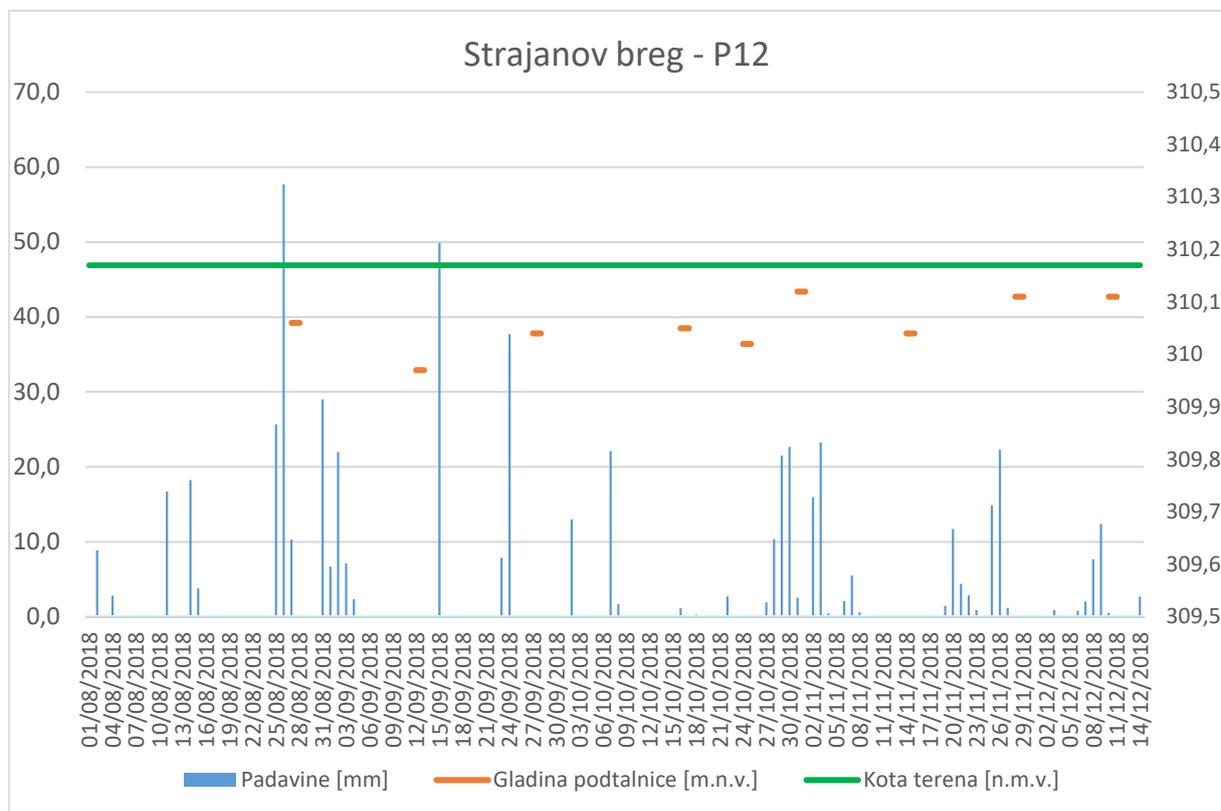
4.12 Piezometer 12

Kota terena na mestu piezometra 12 znaša 310,17 m.n.v. Gladina podtalnice se je tu spustila do 20 cm, sicer pa je bila v povprečju med 10 in 5 cm pod gladino. Minimalni rezultat (309,61 m.n.v.) pa je še iz časa pred čiščenjem lesne zarasti v dolini, ko je bila ta mikrolokacija najbolj sušna od vseh, nato pa so se na tem mestu razmere glede na hidrološki monitoring in terenske ogleda tudi najbolj spremenile.

delta	0,15	m
max	310,12	m.n.v.
min	309,97	m.n.v.

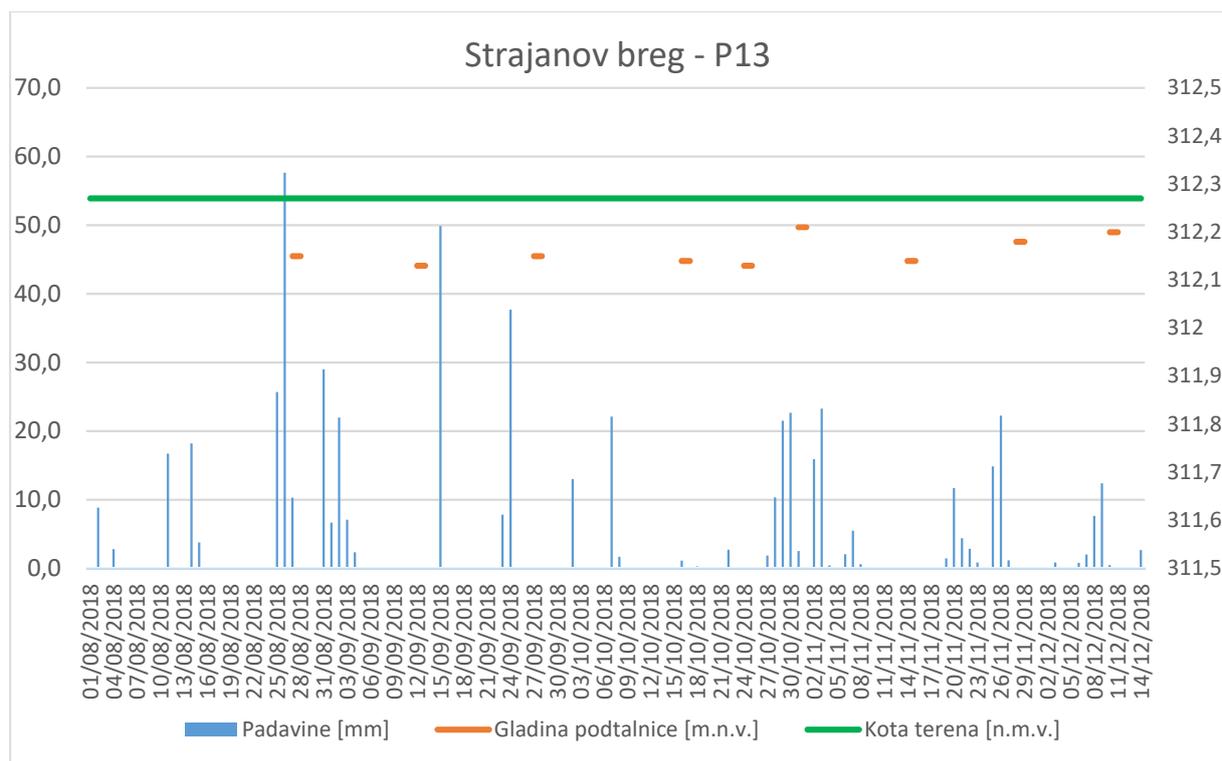
4.13 Piezometer 13

Prejšnji piezometer je bil v času čiščenja doline uničen, zato ni predhodnih meritev za primerjavo. Piezometer se nahaja na koti terena 312,27 m.n.v. Gladina podtalnice pa v času meritev sega od 6 cm do 14 cm pod površjem. Generalno gre za območje s konstantno dokaj visokim nivojem podtalne gladine

delta	0,08	m
max	312,21	m.n.v.
min	312,13	m.n.v.

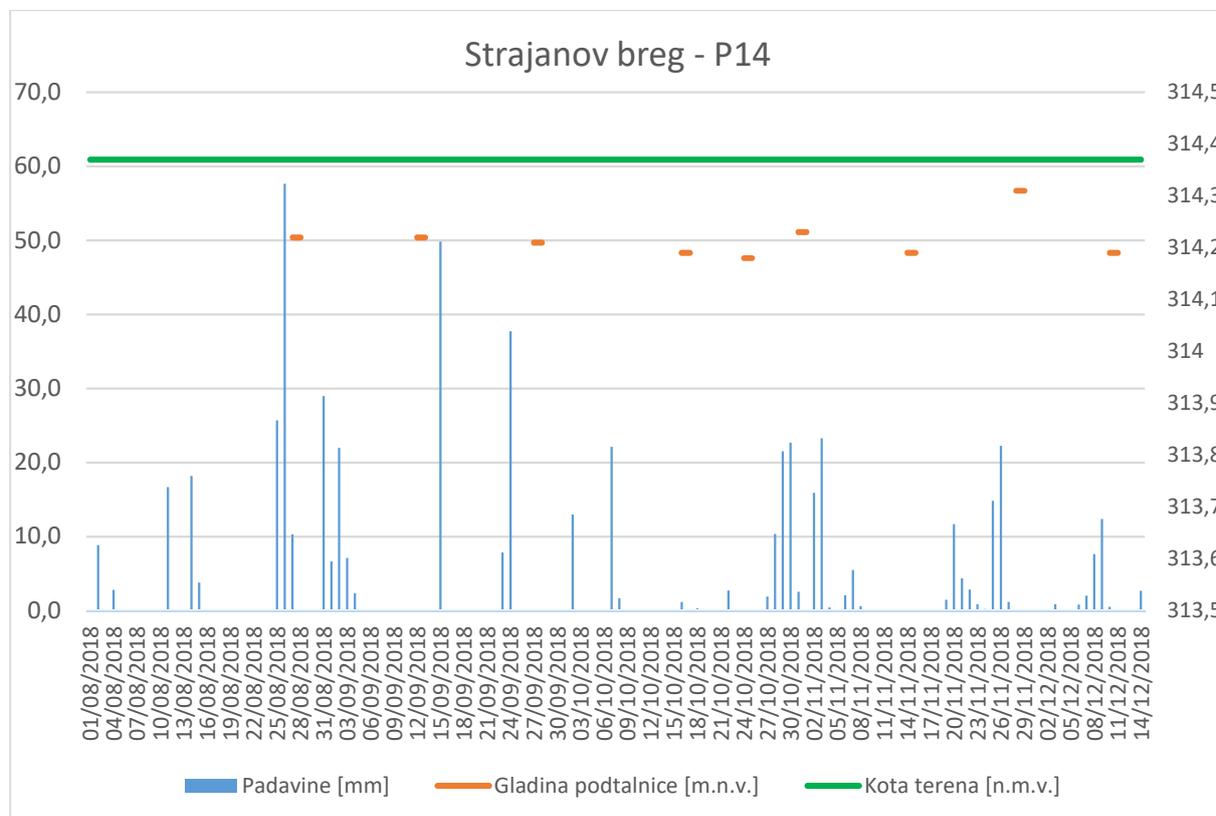
4.14 Piezometer 14

Piezometer 14 se nahaja na koti terena 314,37 m.n.v. Gre za najvišje ležeči piezometer, ki je bil naknadno vgrajen, ca. 1 m stran od lokacije starega, uničenega piezometra. Gladina podtalnice je bila v času meritev dokaj konstantna, le-ta je bila povprečno od 15-20 cm pod površjem, maksimalno pa 6 cm pod površjem.

delta	0,13 m
max	314,31 m.n.v.
min	314,18 m.n.v.

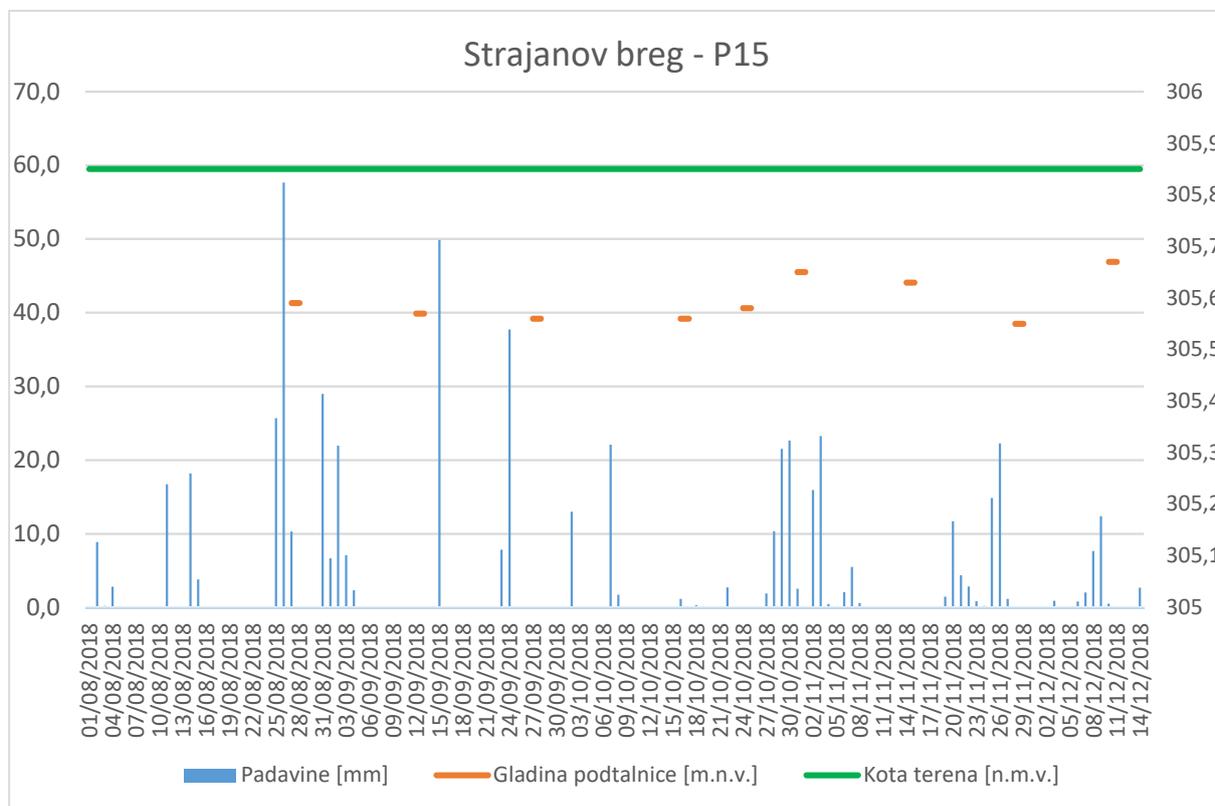
4.15 Piezometer 15

Piezometer 15 se nahaja na koti terena 305,85 m.n.v. Nivo podtalnice je na tem mestu nihalo od 30 cm do 18 cm pod površjem. Minimum lepo sovpađa z meritvami iz leta 2015-2016.

delta	0,12	m
max	305,67	m.n.v.
min	305,55	m.n.v.
